# Kurzgutachten zur Erhaltenswürdigkeit einer Obstbaumreihe

**Auftraggeber: Gemeinde Walzbachtal  
Ansprechpartner: Hr. Engel**

**Rheinstetten, 05.09.2021**

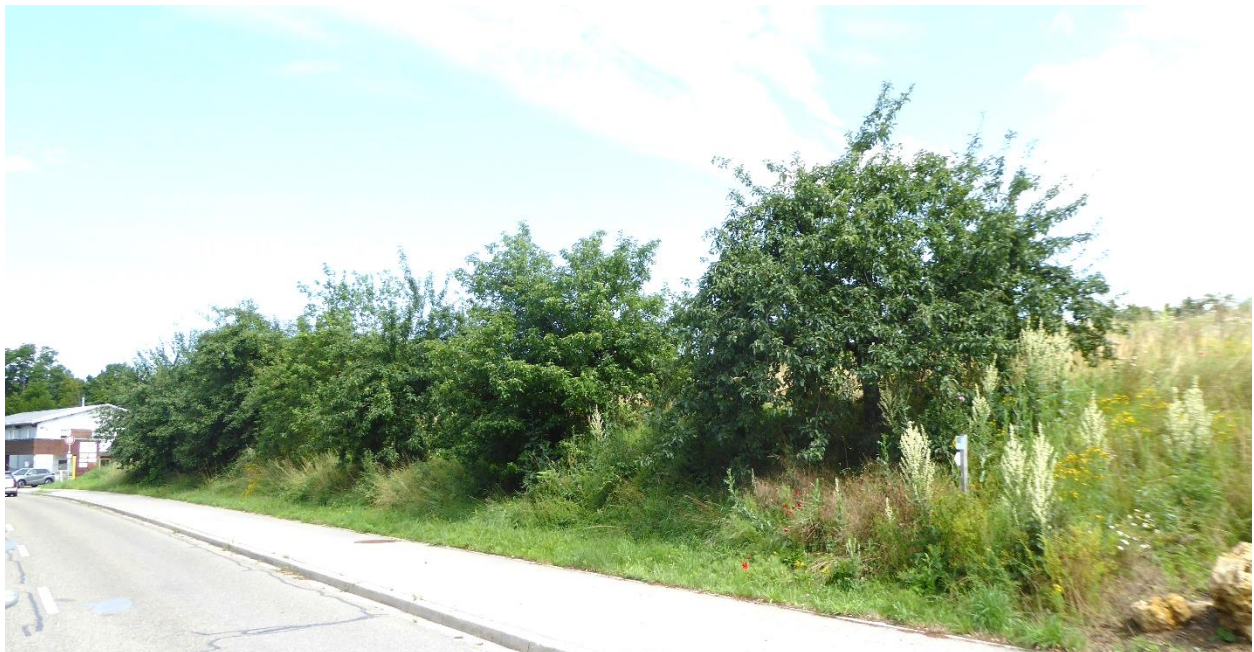
Abbildung 2: Obstbaumreihe in der nach Süden hin ansteigenden Böschung.

Der Abstand zwischen Kante Gehweg und Stamm beträgt beim nördlichsten Baum 3,85 m und steigt mit der Böschung nach Süden hin an bis auf 4,50 m.

Nahezu alle Bäume beginnen allmählich damit, in das Lichtraumprofil auf dem Geh- und Radweg einzuwachsen.

Die Bäume sind fast alle vital, wurden jedoch seit längerem nicht mehr, davor in zu großen Abständen gepflegt → Astausbrüche durch schweren Fruchtbesatz und durch die langen Abstände zu große Schnittwunden waren die Folge.

Gehölze, die an Standorten ausgepflanzt werden, die für die nächsten Jahre und Jahrzehnte unveränderte Bedingungen versprechen, überholen geschwächte Bäume oft innerhalb weniger Jahre. Bei der untersuchten Obstbaumreihe verspricht daher eine Ersatzpflanzung an einem geeigneten Standort langfristig mehr Wirkung, als Maßnahmen zum Erhalt der vorhandenen Bäume.
