# Kurzgutachten zur Erhaltenswürdigkeit einer Obstbaumreihe

**Auftraggeber: Gemeinde Walzbachtal  
Ansprechpartner: Hr. Engel**

**Rheinstetten, 05.09.2021**

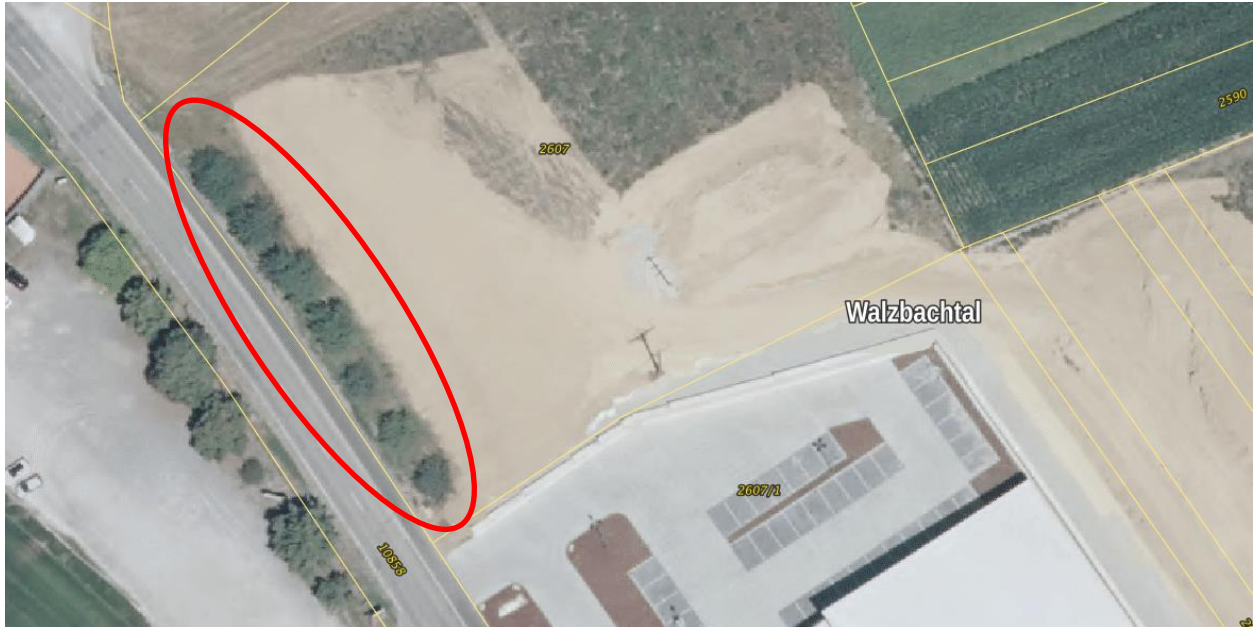
Abbildung 1: Böschung mit Obstbäumen rot umrandet (Quelle: Geoportal-BW).

Bei den Bäumen handelt es sich um 25 – 30 Jahre alte Apfelbäume, alle zwischen 5 und 6 m hoch. Die Bäume haben eher niedrige, breit ausladende Kronen (3 x 10 m Ø, 2 x 9 m, 2 x 7 m).

Der Abstand zwischen Kante Gehweg und Stamm beträgt beim nördlichsten Baum 3,85 m und steigt mit der Böschung nach Süden hin an bis auf 4,50 m.

Nahezu alle Bäume beginnen allmählich damit, in das Lichtraumprofil auf dem Geh- und Radweg einzuwachsen.

Die Bäume sind fast alle vital, wurden jedoch seit längerem nicht mehr, davor in zu großen Abständen gepflegt → Astausbrüche durch schweren Fruchtbesatz und durch die langen Abstände zu große Schnittwunden waren die Folge.
